# MEMORIA SOBRE LOS TRABAJOS DE CONSERVACIÓN EN EL CEMENTERIO DE DERIO

Plan de Empleo Joven

2018 - 2019

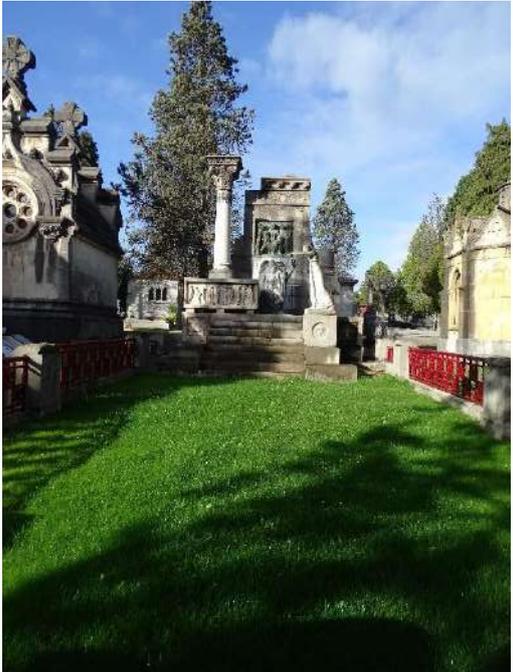
## NIÑOS DEL ENSANCHE

<b>Objeto</b>	Panteón
<b>Tema</b>	Conmemorativo
<b>Tipología</b>	Monumento
<b>Autor</b>	Benito Zumalde (maestro de obras), Ricardo Basterra (arquitecto), Higinio Basterra (escultor)
<b>Fecha de realización</b>	1913-1916
<b>Estilo</b>	Naturalismo
<b>Material</b>	Piedra caliza blanca de Mármol blanco Bronce y hierro
<b>Número de registro</b>	Ntra.Sra. de Begoña
<b>Simbología</b>	Figura femenina doliente, Dios Cronos, relieve de Cristo con los niños y relieve de los niños fallecidos

Eliminación de la vegetación.

Limpieza a base de agua mediante cepillos blandos.

Aplicación de mortero en las juntas.

Aplicación de biocida en todo el conjunto.

Tratamiento en el bronce mediante lanillas y posteriormente con cera microcristalina.

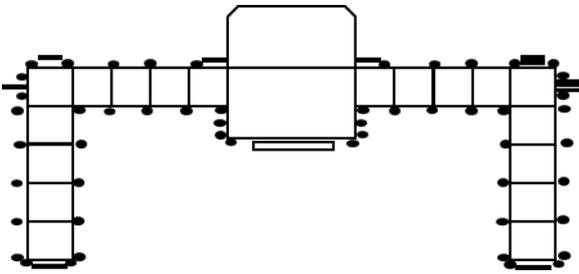
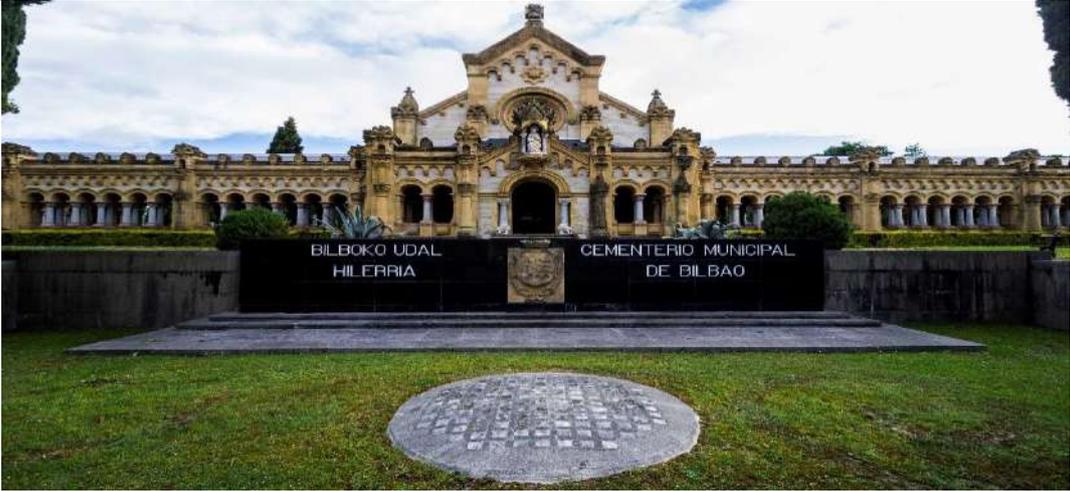
## CLAUSTRO

FICHA TÉCNICA	
<b>Objeto</b>	Claustro
<b>Estilo</b>	Arcos de medio punto
<b>Material</b>	Arenisca
<b>Observaciones</b>	El estado de la piedra arenisca se encuentra en avanzado estado de deterioro por la arenización

Limpieza a base de agua mediante cepillos blandos en columnas y pared.

Uso de karcher en el suelo.

Aplicación de mortero en las zonas necesarias.

Aplicación de biocida en las zonas afectas por líquenes y algas.

Uso de consolidante en las zonas de riesgo de desprenderse.

Tintado del mortero en las zonas necesarias.

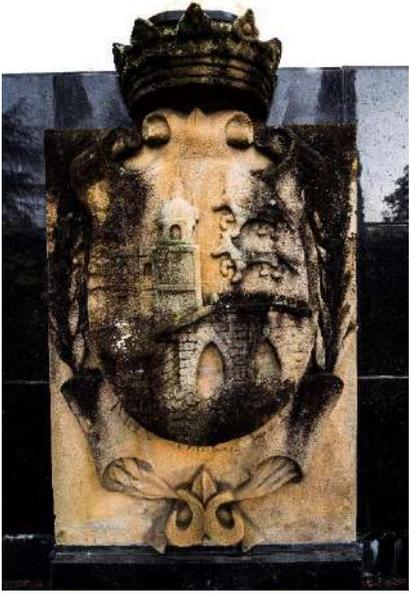
## ESCUDO DE ENTRADA

FICHA TÉCNICA	
<b>Objeto</b>	Escudo
<b>Tema</b>	Bilbao
<b>Material</b>	Arenisca
<b>Simbología</b>	Escudo de la ciudad de Bilbao
<b>Observaciones</b>	Se encuentra en estado de degradación por la arenización

A photograph of the Bilbao coat of arms, a stone sculpture of a shield with a crown on top, showing signs of weathering and discoloration.

Eliminación de la vegetación.

Limpieza a base de agua mediante cepillos blandos.

Aplicación de biocida en todo el conjunto.

Uso de consolidante en las zonas de riesgo de desprendimiento.

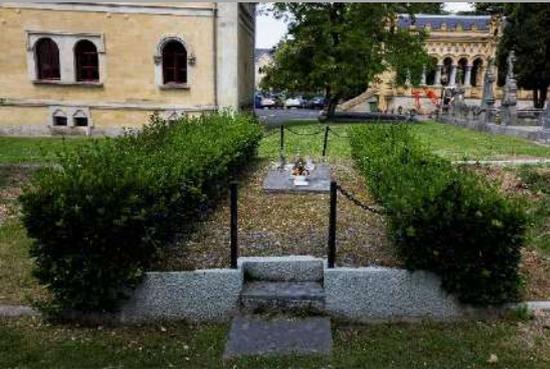
## MONTE OIZ

FICHA TÉCNICA	
<b>Objeto</b>	Monumento
<b>Tema</b>	Conmemorativo
<b>Autor</b>	Desconocido
<b>Fecha de realización</b>	1985
<b>Material</b>	Mármol, piedra y metal
<b>Observaciones</b>	Los elementos metálicos se encuentran en avanzado estado de degradación

A photograph of a monument in Monte Oiz, featuring a stone structure with a metal railing, set in a landscaped area with a building in the background.

Eliminación de la vegetación.

Limpieza a base de agua mediante cepillos blandos.

Aplicación de biocida en todo el conjunto.

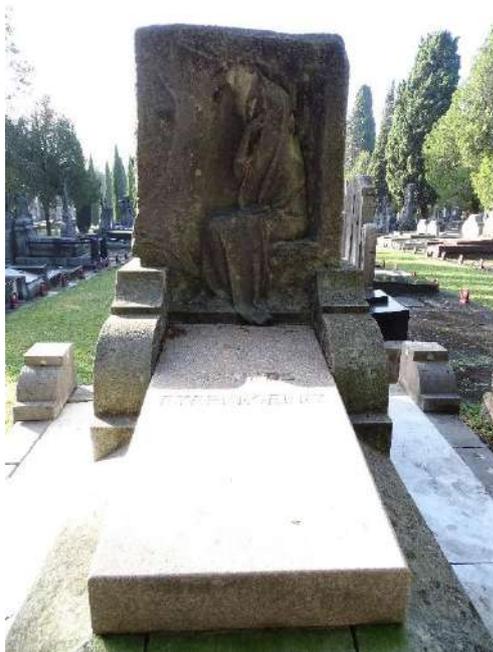
<b>Objeto</b>	Panteón
<b>Tipología</b>	Panteón 2ª
<b>Fecha de realización</b>	1910
<b>Estilo</b>	Naturalismo
<b>Número de registro</b>	Panteón 2ª 5 Manzana C
<b>Simbología</b>	Cristiana
<b>Observaciones</b>	La piedra arenisca se encuentra en un avanzado estado de degradación debido a la arenización

Eliminación de la vegetación.

Limpieza a base de agua mediante cepillos blandos.

Tintado del rostro para velar la costra.

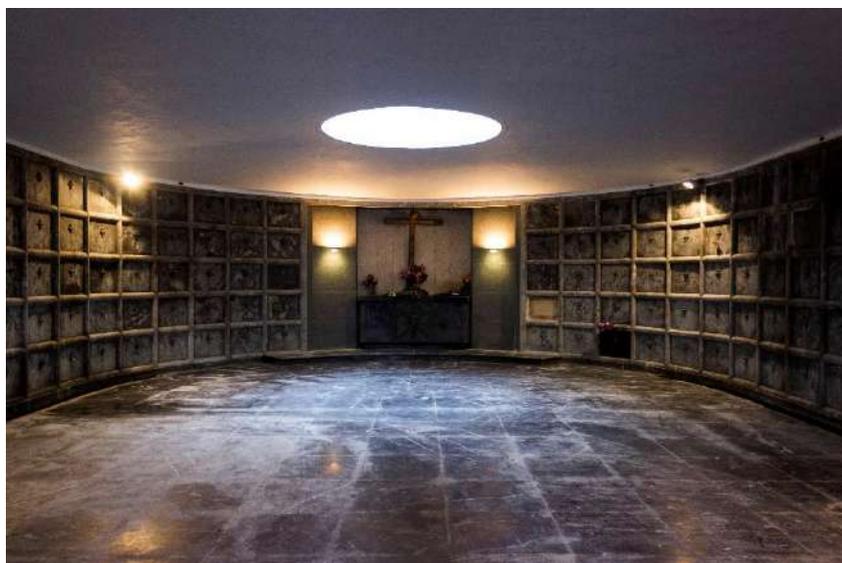
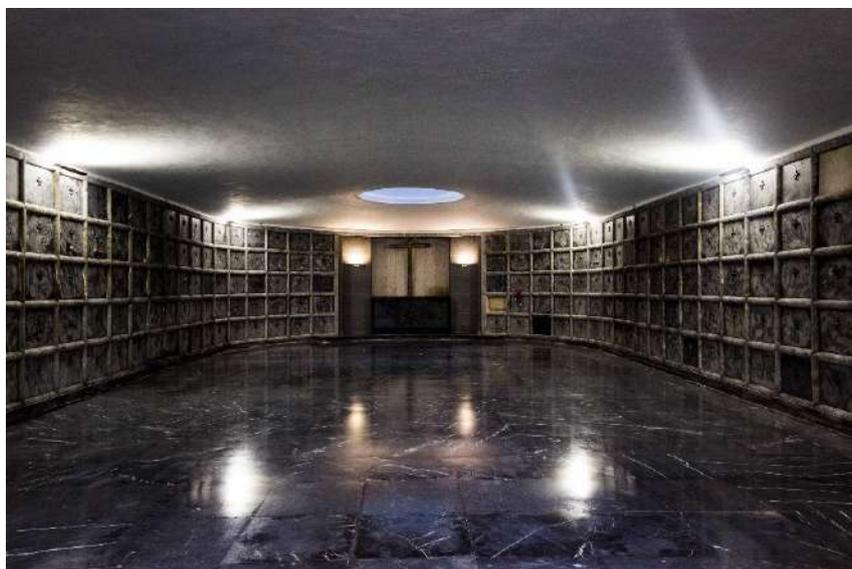
## MAUSOLEO GUERRA CIVIL

FICHA TÉCNICA	
<b>Objeto</b>	Mausoleo
<b>Tema</b>	Conmemorativo
<b>Tipología</b>	Cripta
<b>Autor</b>	Manuel Ignacio Galindez (arquitecto)
<b>Fecha de realización</b>	1937
<b>Material</b>	Mármol, piedra y metal
<b>Observaciones</b>	A pesar de haber solucionado el problema de las humedades, el estado de las rejillas del alcantarillo sigue pendiente

Limpieza a base de agua mediante cepillos blandos.

Colocación de un nuevo sistema de iluminación.

Se ha intentado solventar el problema de humedades y repinte del techo.

Un equipo ajeno al nuestro realizó el pulido del suelo.

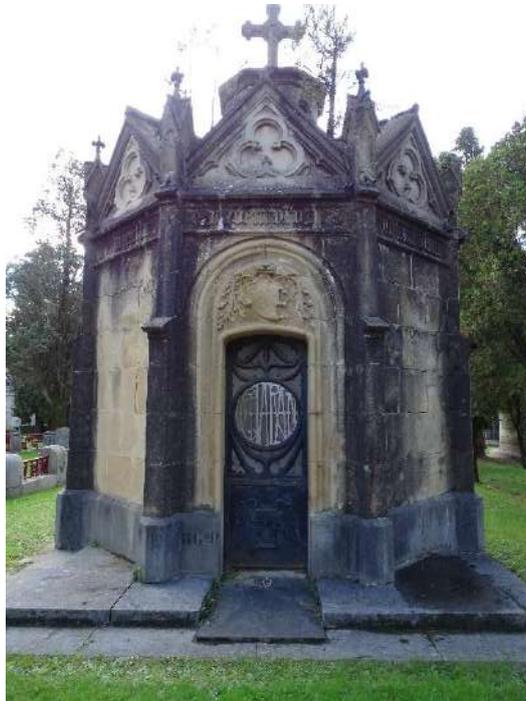
## CAPILLA OCHARAN

FICHA TÉCNICA	
<b>Objeto</b>	Capilla
<b>Tipología</b>	Gran Panteón
<b>Autor</b>	Eladio Laredo
<b>Fecha de realización</b>	1915
<b>Estilo</b>	Neogótico
<b>Material</b>	Arenisca
<b>Número de registro</b>	Gran Panteón nº8 Ntra. Sra. de Begoña
<b>Breve descripción</b>	Capilla de planta ochavada
<b>Observaciones</b>	El tejado ha sido reparado

Eliminación de la vegetación.

Limpieza a base de agua mediante cepillos blandos tanto en el exterior como en el interior.

Aplicación de mortero en las juntas.

Aplicación de biocida en todo el conjunto.

Uso de consolidante en el interior para las zonas de riesgo de desprenderse.

Utilización de piedra pómez para la eliminación de restos de geolite y escayola.

Un equipo ajeno se encargó de la reconstrucción de la clave.

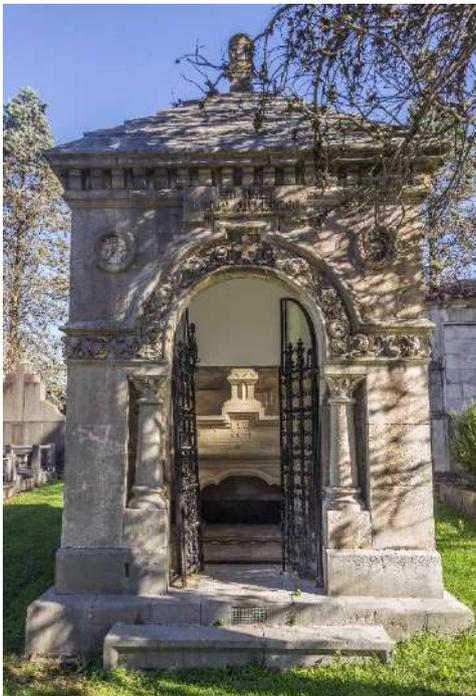
## CAPILLA VILLABASO

FICHA TÉCNICA	
<b>Objeto</b>	Capilla
<b>Tipología</b>	Panteón de 1ª
<b>Autor</b>	Enrique Epalza
<b>Fecha de realización</b>	1905
<b>Estilo</b>	Neorromántico
<b>Número de registro</b>	Panteón 1ª nº1 Manzana I
<b>Observaciones</b>	Las bisagras están en mal estado y peligra la caída de las puertas

Eliminación de la vegetación.

Limpieza a base de agua mediante cepillos blandos tanto en el interior como en el exterior.

Aplicación de mortero en las juntas.

Aplicación de biocida en todo el conjunto.

Limpieza de los candelabros y del marco de madera mediante hisopos y agua.

Posteriormente los candelabros fueron repintados con una pintura metalizada.

La intervención de la Virgen con el Niño Jesús se realizó mediante una limpieza, consolidación y reintegración de la policromía con acuarelas.
